International Boundary Commission
United States and Mexico

MINUTE NO.81. July 28, 1926.

On the 28th day of July, 1926, at ten A. M., the Joint Commission met in the offices of the Mexican Section, at the call of the Mexican Commissioner. The meeting was held for the purpose of receiving the report of the Consulting Engineers, dated June 30, 1926, relative to the re-placing, repairing and painting of the monuments on the international boundary line, from the Rio Grande to the Pacific Ocean, which was completed in compliance with instructions issued by the Joint Commission in Minute No. 71 of January 14, 1926. The Commissioners received, approved and ordered the said report and exhibits made a part of this Minute. - Whereupon the Commission proceeded to take up other matters.=

El Paso, Texas, a 30 de Junio de 1926. El Paso, Texas., June 30, 1926.-

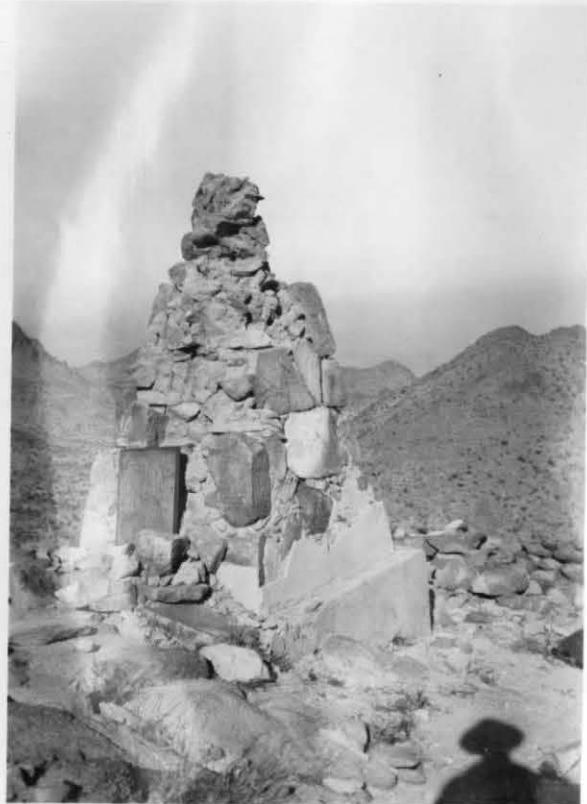
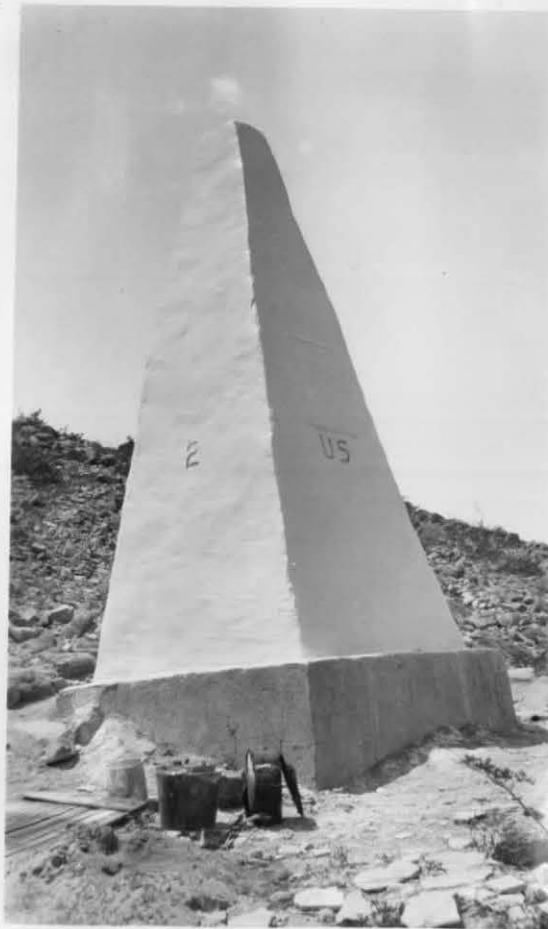
MONUMENT N° 2

MONUMENTO No. 2 en la Sierra de Muleros, al Oeste de la fundición de El Paso. Este monumento de piedra estaba en muy malas condiciones, pues la mampostería se había desmoronado bajo la acción de la intemperie. El monumento fué reconstruido conservando la misma base y las mismas dimensiones del monumento original.-----

MONUMENT No. 2, in the Muleros -- mountains, West of the El Paso Smelter. This stone monument was in a very bad condition, the -- masonry had crumbled to pieces -- under the action of the elements, It was re-built, keeping the same base and the same size of the -- original monument.-----

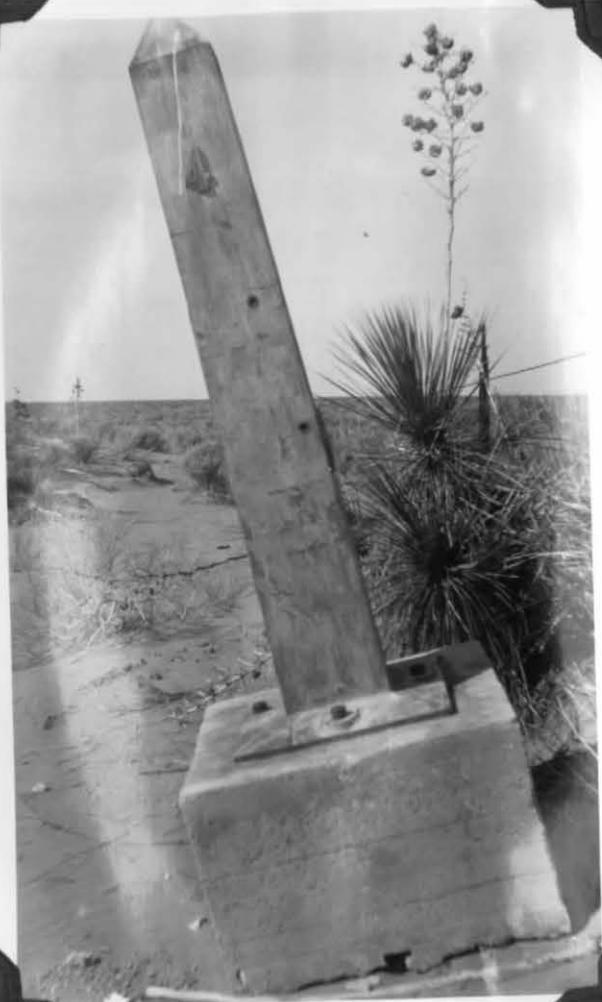
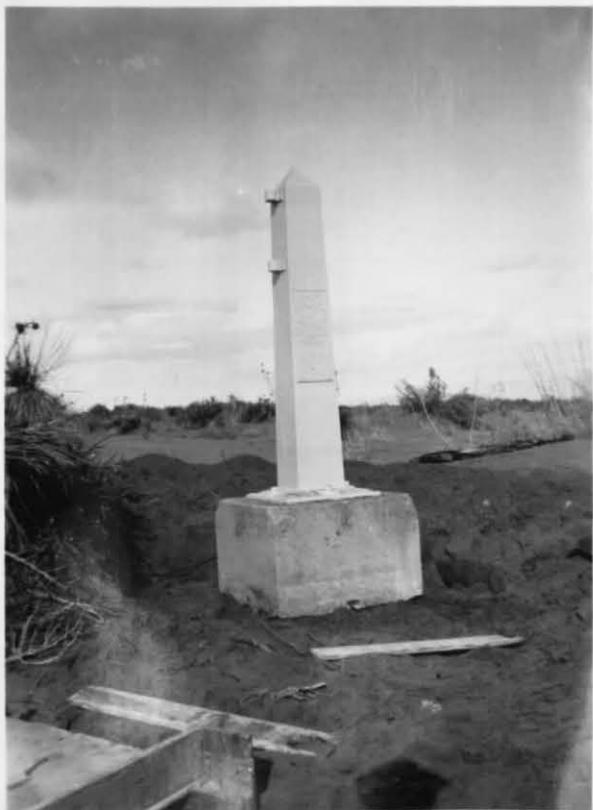
MONUMENT N°4

MONUMENTOS Nos. 4 y 5, en el desierto al Oeste de El Paso. Estos monumentos de hierro estaban inclinados hacia un lado debido a que el viento había removido la arena de abajo de los cimientos. Los trabajos de reparación consistieron en mover los monumentos y sus bases hasta llevarlos nuevamente a la vertical, sin cambiar la localización de ellos, y ampliar el cimiento.-----

MONUMENTS Nos. 4 and 5 in the -- desert West of El Paso. These iron monuments were leaning over on one side, the sand having blown from under the foundations. Repair -- work consisted in moving these monuments and their bases and -- bringing them back to the vertical, without changing their location, and enlarging the foundation.-----

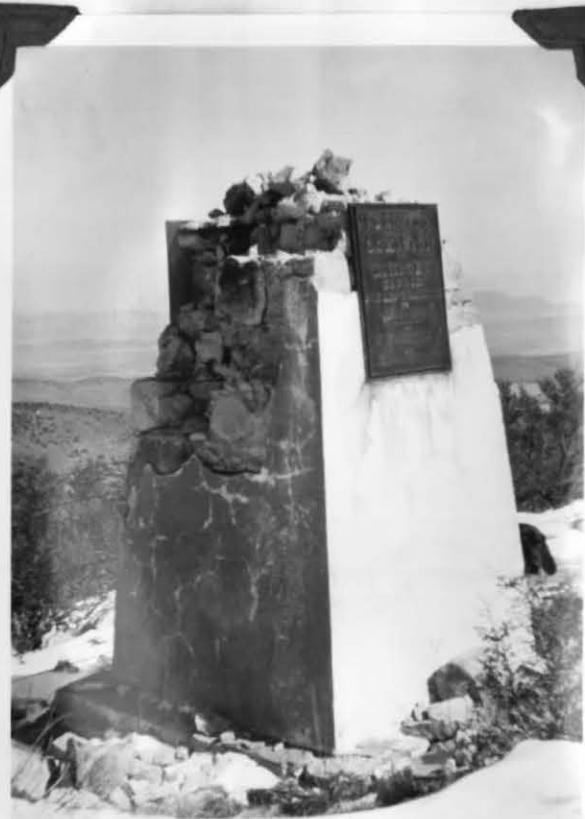
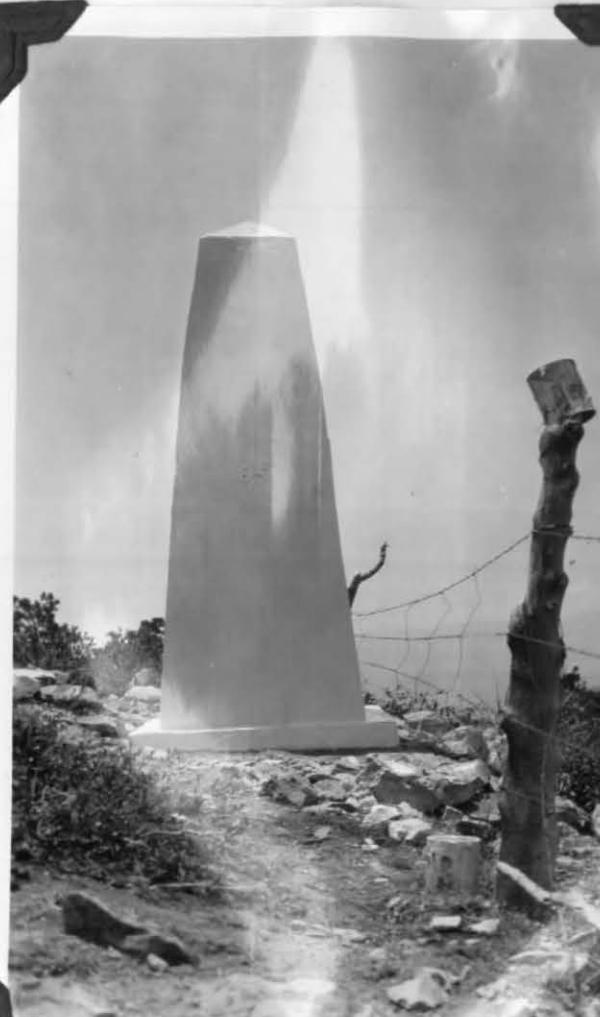
MONUMENT N° 65

MONUMENTO No. 65, cerca de la cumbre de las Montañas de Spur. Este monumento de piedra había sido destruí-

MONUMENT No. 65, near the summit of the Spur mountains. This stone monument had been struck by -- lightning. It was reconstructed with masonry on the same base, and the same size of the destroyed -

-do por un rayo. Se reconstruyó con mampostería empleando la misma base y las mismas dimensiones del monumento destruido.

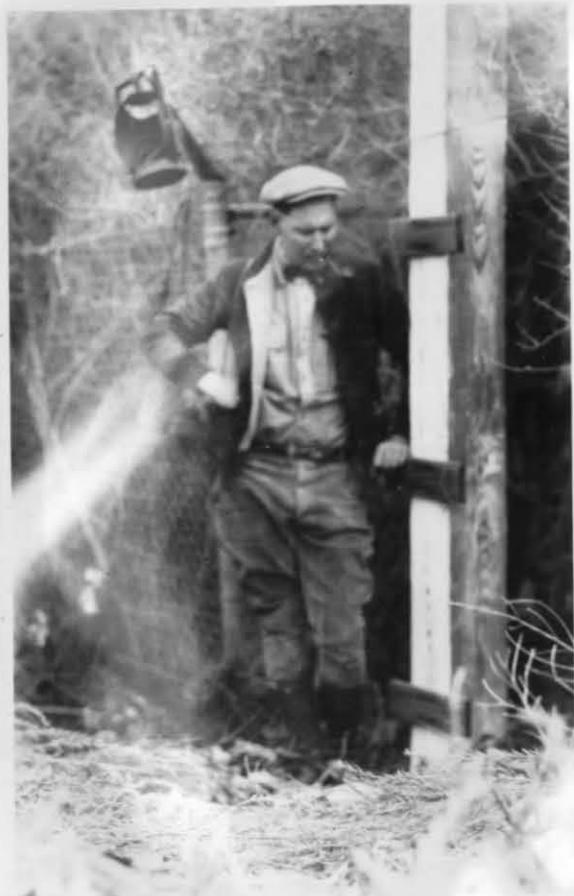
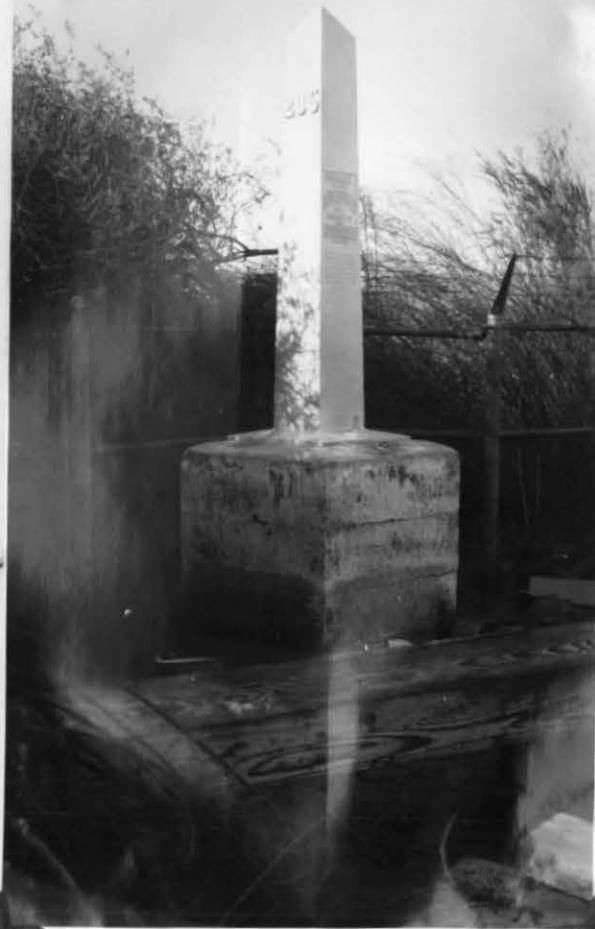
MONUMENT № 205

MONUMENTO No. 205 en la margen izquierda del Río Colorado. Este monumento de hierro había caído y desaparecido en el cauce del Río Colorado. Se erigió un nuevo monumento, y se presentó un informe especial sobre este trabajo.

MONUMENT No. 205, on the left bank of the Colorado River. This iron monument had been washed away by the Colorado River. A new monument was erected, and an independent report on this subject has been submitted.

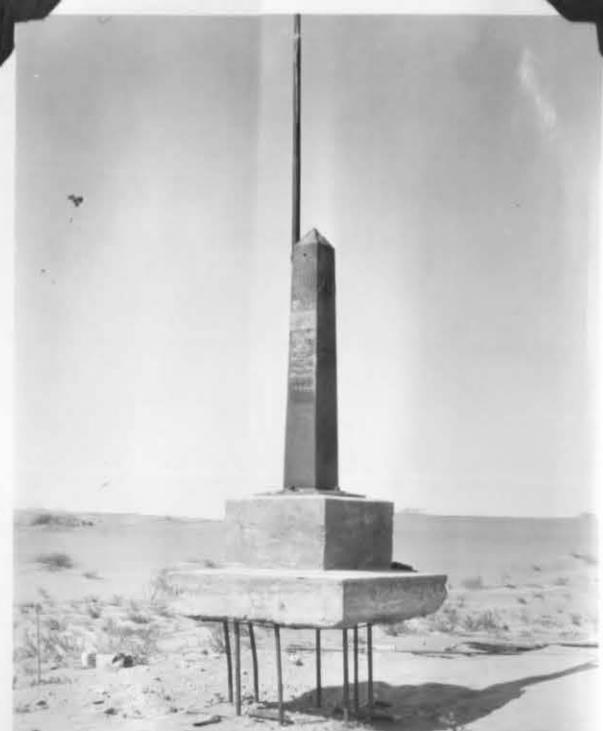
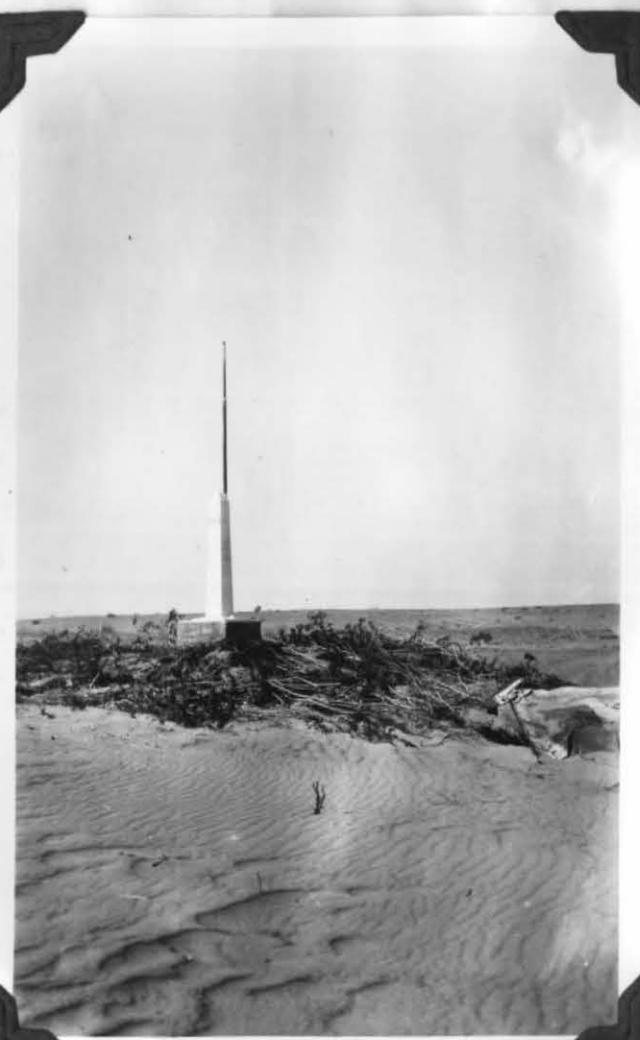
MONUMENT N° 210

MONUMENTO No. 210, en las dunas de arena cerca de Grays Wells. El viento había acarreado la arena debajo del cimiento de este monumento de hierro, dejándolo sostenido sobre pilotes de hierro. Se emplearon ramas y arena para rellenar el hueco debajo de la base y para evitar que siga siendo acarreada la arena por el viento.

MONUMENT No. 210, in the sand dunes near Grays Wells. The sand had been blown from under the base of this iron monument, which stood supported on iron piles. Brush and sand were used to refill the space under the base and to prevent any further blowing away of the sand.

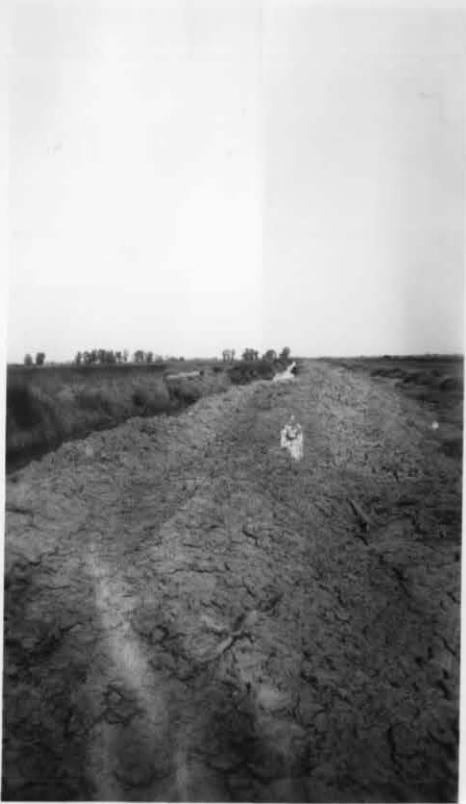
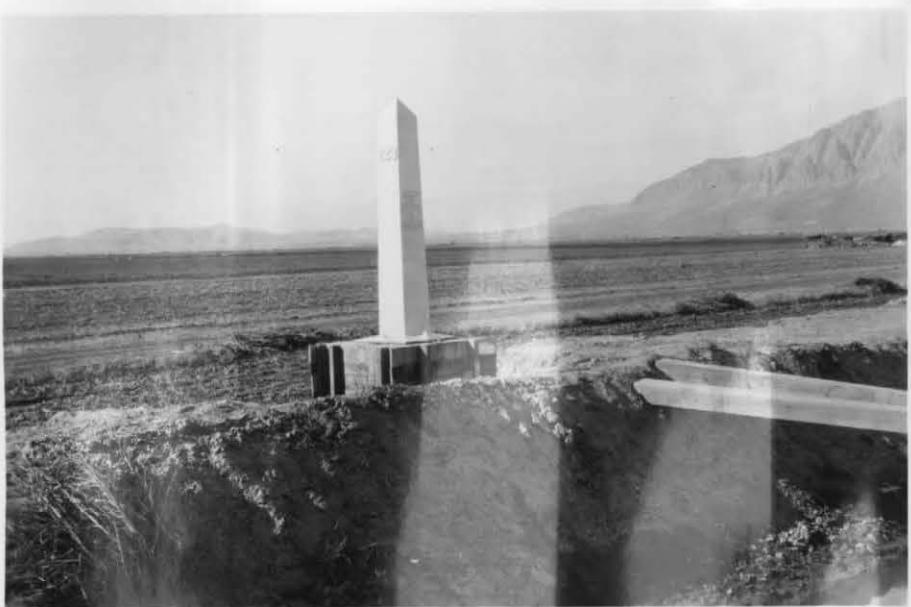
MONUMENT N° 223

MONUMENTO No. 223, cerca de Signal Mountain. Este monumento de hierro estaba casi completamente enterrado bajo el sedimento extraído al dragar un canal de irrigación que corre inmediatamente al Norte de la línea divisoria internacional. El Distrito de Irrigación Imperial fué considerado responsable del entierro de este monumento, y los trabajos para extraerlo y erigirlo sobre una nueva base de concreto más alta fueron hechos por empleados del Distrito de Irrigación

MONUMENT No. 223, near Signal Mountain. This iron monument was nearly buried under silt from the dredging of an irrigation ditch that runs just North of the International boundary line. The Imperial Irrigation District was held responsible for this burial and operations to pull out the monument and erect same on a new and higher concrete base were made by a party of employees of the Imperial Irrigation District under the direction of the Engineers of the International Boundary Commission. The elevation (to sheet No. 2)

Imperial bajo la dirección de los Ingenieros de la Comisión Interna-
cional de Límites. La elevación de la parte alta de la nueva base es
de -2.52 M. abajo del nivel del mar).-----
